# HISTORIALLISEN ARKEOLOGIAN NÄKÖKULMA KESKIAJAN JA UUDEN AJAN ALUN KIVIKIRKKOON

## TAPAUSTUTKIMUS KEMINMAAN VANHASTA KIRKOSTA

Documentary Archaeology of an Early Modern Stone Church.  
A Case-study of the Old Church of Keminmaa.

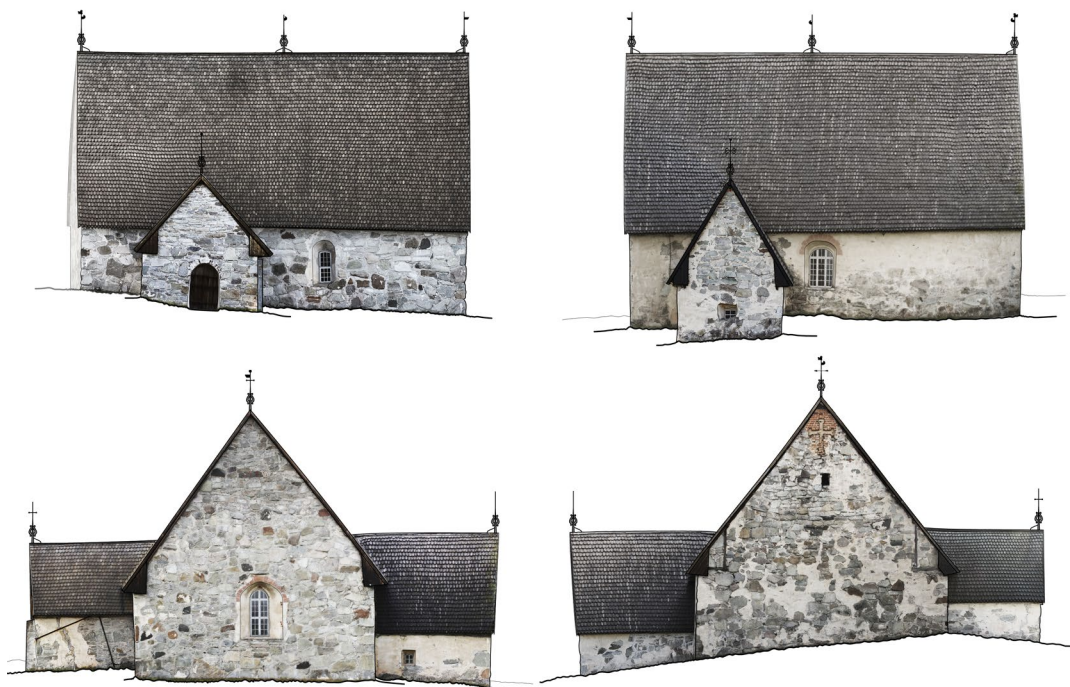
Kuva 2. Kemijärven kirkon julkisivut. Kuvat: Laura Laine.

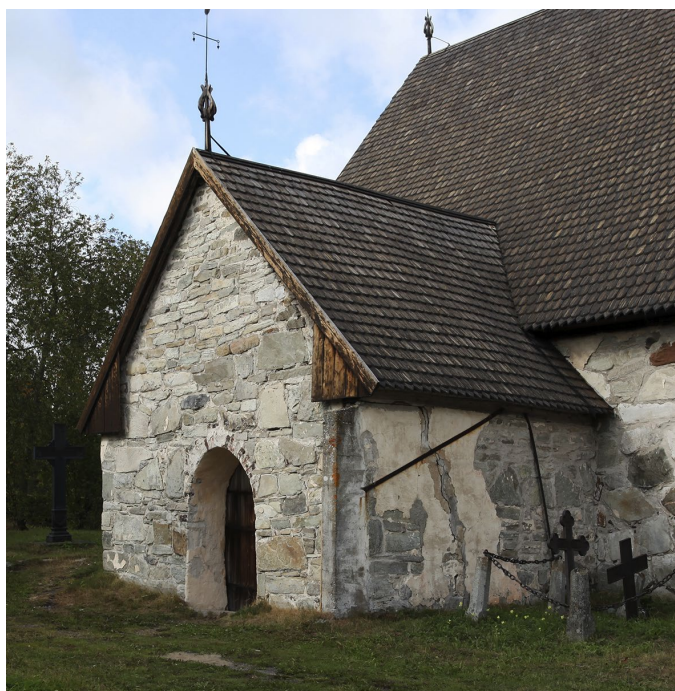
Kuva 8. Asehuoneen pienemmistä kivistä muurattu päätykolmio lienee kirkontilien tietojen perusteella vuodelta 1678 eli pari vuosikymmentä myöhäisempi kuin asehuoneen kattorakenne. Kuva: Livady.

asehuoneen – rakentamisesta ja kivien vierittämisestä maksettiin useille miehille työpalkkoja yhteensä noin viisi taaleria sekä muurarimestarille 44 taaleria lähes kaksi vuosikymmentä myöhemmin vuonna 1678.<sup>32</sup> On mahdollista, että tämä luonnonkivistä tehty muuraustyö liittyy asehuoneen päätykolmion yläosan muuraamiseen (kuva 8). Muurausjälki ja kivien koko vaihtuu päätykolmion alaosassa, ja ullakolla on nähtävissä, että asehuoneen sisäpuolelle tehty rappaus päättyy täsmälleen samalle korkeudelle.

Vuoden 1678 tileissä on myös maininta paanunveistäjälle kolmella taalerilla hankitusta paloviinasta. Tämä saattaa liittyä asehuoneen katon paanutukseen tai johonkin laajempaan katon korjaukseen, sillä paanuja seurakunta ei tutkitun puolen vuosisadan aikana hankkinut lainkaan. Ne tulivat ilmi selvästi pitäjäläisiltä työvelvollisuuksina.

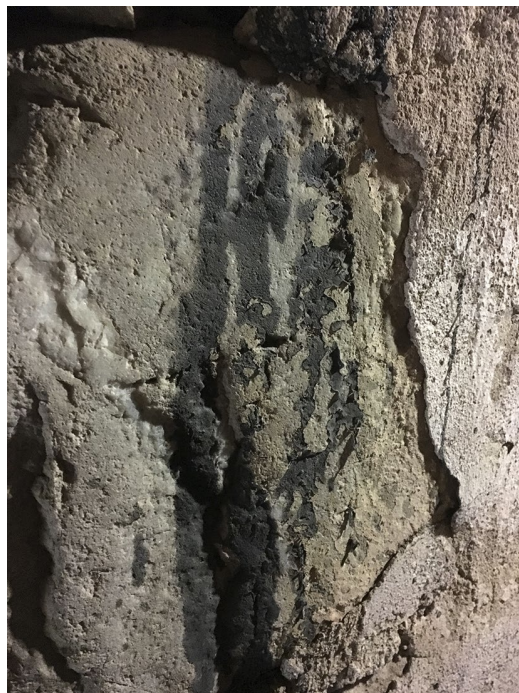
Kuva 9. Runkokuoneen eteläseinässä asehuoneen ullakolla on nähtävissä runkokuoneen eteläseinän rappauksen puuttuminen asehuoneen päätyseinien yläpuolisilta, asehuoneen katon alle jääviltä osin. Kuva: Livady.

Asehuoneen holvilaipion niskat on ajoitettu dendrokronologisesti talveen 1729/1730.<sup>37</sup> Myös tältä osin tilit sopivat yhteen dendrokronologisten tulosten kanssa, sillä vuonna 1730 seurakunta hankki 42 kpl lautoja.<sup>38</sup> Lautamäärä täsmää laipion pinta-alaan, ja on todennäköistä, että ainakin osa yhä jäljellä olevista laudoista on alkuperäisiä. Mahdollisesti asehuoneessa on tätä ennen ollut laeltaan runkokuoneen muurien harjan korkuinen, alimpiin kitapuihin kiinnitetty laipio tai se on ollut kokonaan ilman laipiota. Asehuoneen kohdalla olevan runkokuoneen eteläseinän rappaus on selvästi myöhäisempi kuin asehuone, sillä asehuoneen sivuseinien yläpuolisilta, näkymättömiin jääviltä osin rappaus on jätetty tekemättä (kuva 9).

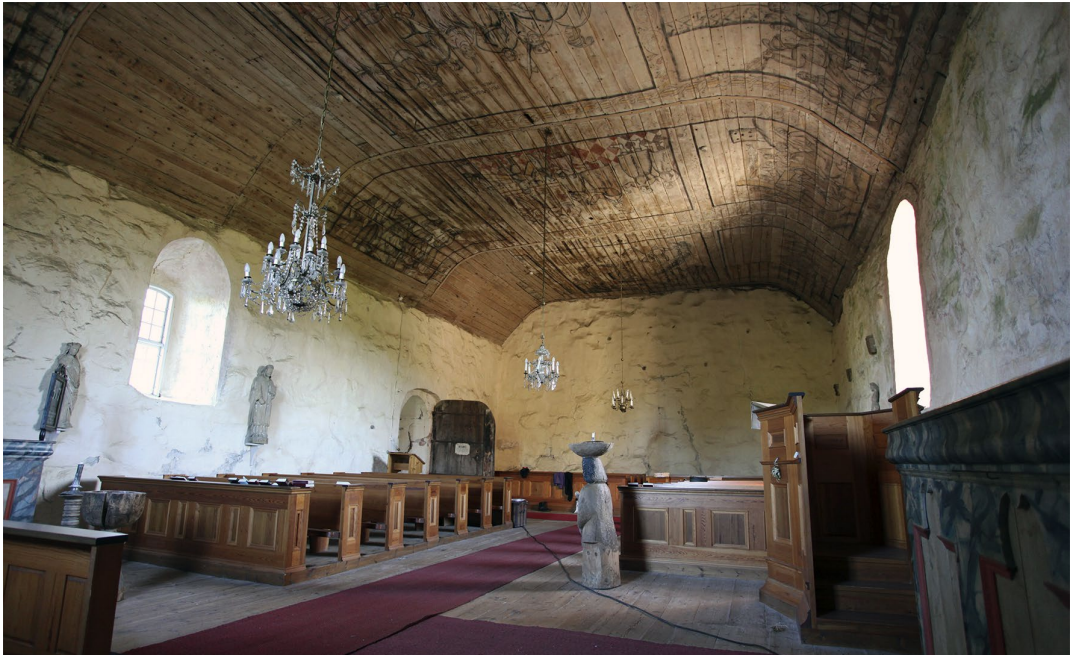
Keminmaan vanhan kirkon laipion passiomaalaukset kuuluvat nykyisen Suomen alueen 1600-luvun kirkkotaiteen harvoin säilyneisiin kattomaalauksiin (kuva 10). **Markku Torvisen** perinpohjaisessa tutkimuksessa maalausten esikuvaksi on

Kuva 10. Laipiomaalaukset ja kirkkosali länttä kohden kuvattuna kesällä 2017. Kuva: Livady.

osoitettu **Hugo Goltziuksen** kuparipiirrookset, mutta maalausten tekijää ei muista lähialueen 1600-luvun kirkkomaalauksista poiketen ole pystytty määrittämään.<sup>39</sup> Maalaukset on ajoitettu laipion keskellä maalatun päiväyksen 13 Sept. 1650 pohjalta, minkä perusteella ne asettuvat muutaman vuosikymmenen marginaalilla samaan aikaan kuin useiden muiden Pohjanmaan kirkkojen pääosin sittemmin tuhoutuneet laipiomaalaukset.<sup>40</sup>

Laipiomaalauksia tutkittiin lähietäisyydeltä toukokuussa 2018, ja niistä voitiin erottaa selkeästi alkuperäisten himmenneiden kerrosten päällä **Oskari Niemen** 1930-luvulla tekemän restauroinnin tummat vahvistukset. Maalausten alkuperäisyyttä tuleekin tarkastella kriittisesti, sillä Oskari Niemen esimerkiksi henkilöhahmojen kasvonpiirteisiin tekemät korjaukset ja vahvistukset ovat mittavia.<sup>42</sup>

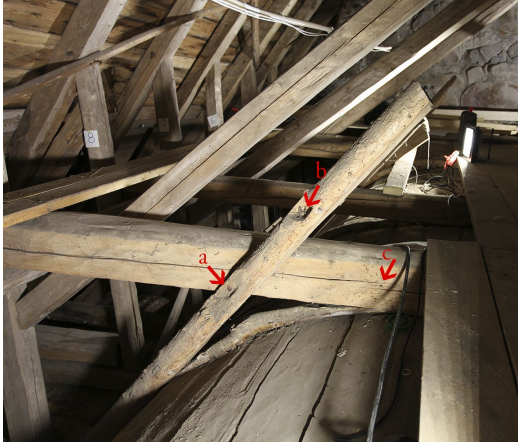
Kuva 11. Laipion rakenteen muutos näkyy selkeästi lähes kaikissa ruoteissa. Kuva pohjoispuolen neljännessä ruoteesta idästä lukien. a) nykyinen naulaus, b) aiempi naulan kolo ruoteessa, c) naulanreikä laipion niskassa. Kuva: Laura Laine.

Laipion rakenteista löytyi kesällä 2018 jälkiä, jotka kertovat sen muotoon tehdystä rakennustyön aikaisesta muutoksesta. Tässä muutoksessa ruoteiden kulmaa on nostettu noin puolella metrillä. Laipion niskoissa ja ruoteissa olevista naulanreistä on nähtävissä, että laipion sivut on alun perin ajateltu loivemmiksi (kuvat 11 ja 12). Ruoteissa ei ole merkkejä siitä, että laudoitus olisi ollut paikallaan ennen muutoksen tekemistä, ja kolmen läntisimmän niskan eteläpäistä muutoksen jäljet puuttuvat. Näin ollen on ilmeistä, että tämä laipion muodon kannalta hienovarainen mutta varsin työläs muutos on tehty rakennustyön aikana, tai sitten kolme läntisintä ruodetta on uusittu myöhemmin. Kummassakaan tapauksessa laipiolaudoitus ei ole vielä ollut paikallaan muutosta tehtäessä.

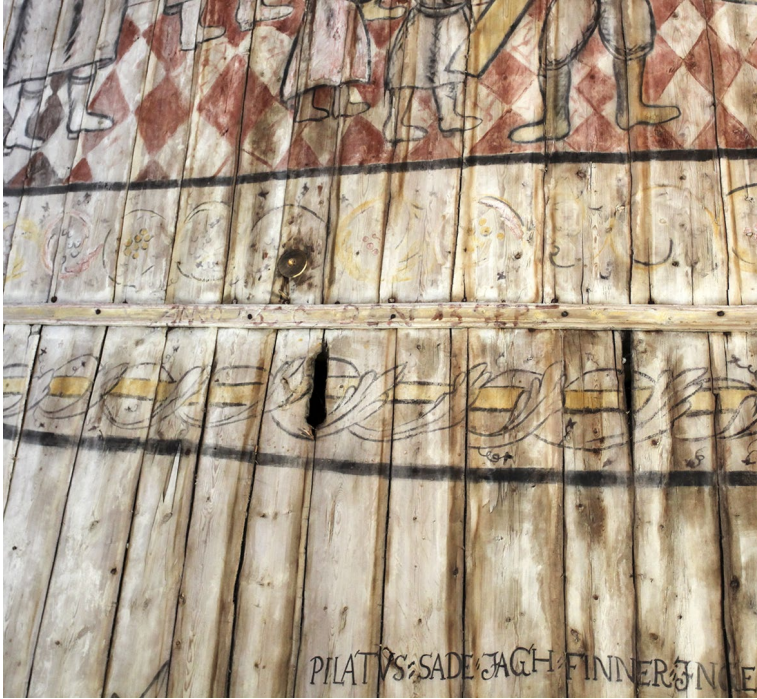
Kuva 13. Laipion laella oleva päiväys ANNO 1650 DEN 13. SEPT. Päivämäärä jää keltaisen maalikerroksen alle. Kuva: Livady.

Olennainen kysymys on maalausten aiemmin lähes varmana pidetty ajoitus vuoteen 1650. Tämä on perustunut laipion huipulla olevaan, jo aiemmin mainittuun päiväykseen (kuva 13). Päiväys on kuitenkin tehty erittäin leveäpiirteisellä käsialalla verrattuna maalausten tyyliin goottilaisiin kirjaimiin, ja on vaikea uskoa, että ne olisivat saman maalarin käsialaa. Lisäksi päiväys jää myöhempien, passiomaalauksiin liittyvien alkuperäisten keltaisten koristeviivojen alle, ja se on tehty aistinvaraisesti päättellen erilaisella maalilla kuin passiomaalauksen alkuperäisiksi tunnistettavat osat. Merkittävämpi on lännestä lukien toisesta pohjoisesta kuvakentästä löytyvä himmeä vuosiluku 1681 tai 1687 maalauksen sisältöä kuvaavan tekstin alla (kuva 14).

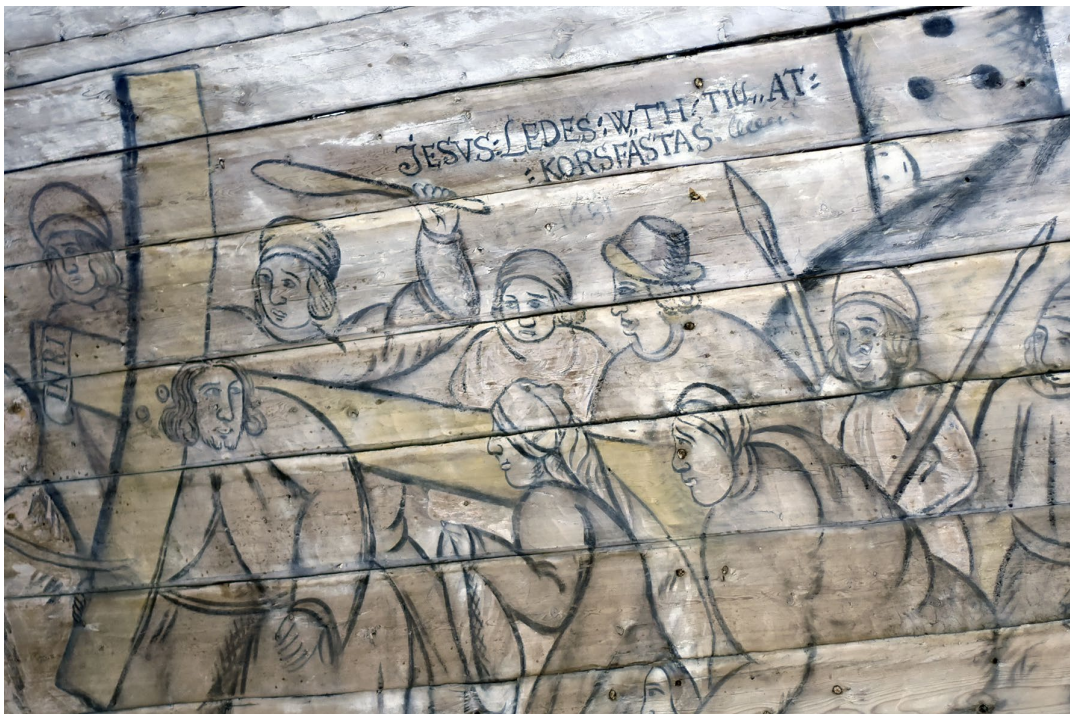
Kuva 14. Laipiossa maalausta kuvaavan tekstin alla oleva vuosiluku 1681 tai 1687. Kuva: Elina Wirkkala.

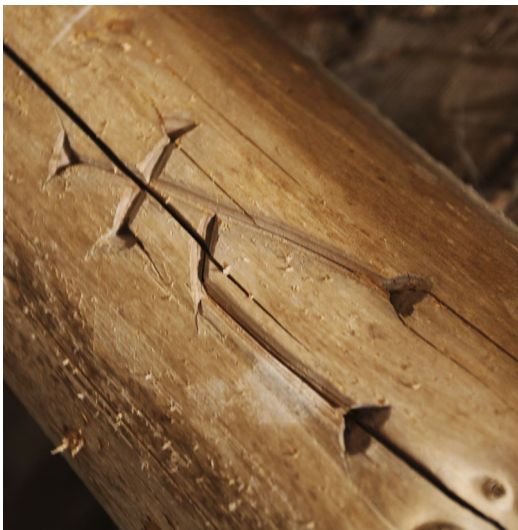
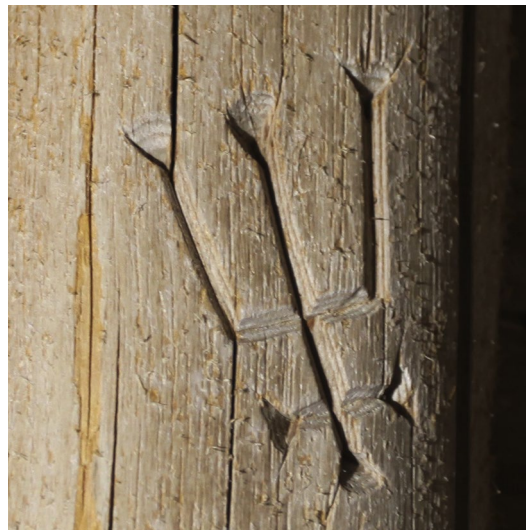
Kuvat 16 (vas.) ja 17 (oik.). Itäisimmän kattotuolin selkäpuissa olevat puumerkit, jotka kuuluivat 1700-luvulla Rau-  
tion (kuva 16) ja Pörhön (kuva 17) taloille.

Merkkien sijainnin ja näkyvyyden pe-  
rusteella on mahdollista, että tavaraa toimit-  
taneet, rakennustyössä aktiivisimmat talot  
saattoivat haluta puumerkkinsä näkyviin  
arvokkaalle paikalle. Tähän viittaavat itäi-  
simmän vintillä näkyvillä olevan kattotuolin  
selkäpuissa, noin metrin harjalta alaspäin  
olevat taidokkaasti veistetyt puumerkit (ku-  
vat 15 ja 16). 1700-luvuilla nämä merkit  
kuuluvat Raution ja Pörhön taloille.<sup>55</sup> Toi-  
nen merkeistä on ylösalaisin, mikä viittaa  
siihen, että se on alkuaan veistetty puuta  
työstettäessä tai viimeistään rakennuspai-  
kalle tuotaessa. Selkäpuut näyttävät kuiten-  
kin olevan asemoitu kattotuoliin n:o 3 siten,  
että merkit jäävät tarkoituksellisella tavalla  
näkyviin.
