# ITÄ-UUDENMAAN KESKIAIKAISTEN KIVIKIRKKOJEN KRONOLOGIA JA RAKENNUSVAIHEET

ERITYISTARKASTELUSSA PERNAJAN KIRKKO

**Abstract – The chronology and construction of the medieval stone churches in Eastern Uusimaa – Pernaja Church as a case study**

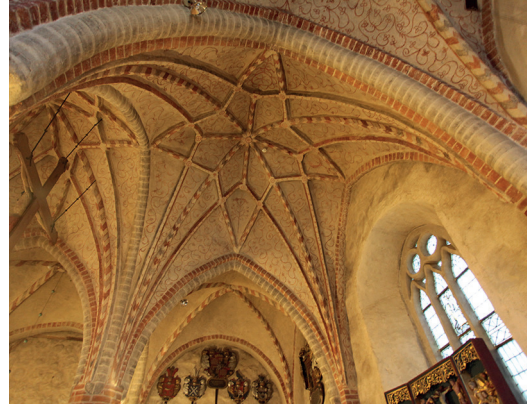
Kuva 2. Yksi erityisesti Itä-Uudenmaan kirkkojen tunnusomainen piirre on 28-jakoinen tähtiholvi, joka on attribuoitu niin kutsuttuun Pernajan mestariin. Kuva: Panu Savolainen.

Pernajan mestariksi nimettyyn attributtiin liittyvä tunnusomaisin piirros on 28-jakoinen tähtiholvi. Ruotsalaisessa tutkimuskirjallisuudessa sitä on kutsuttu ”suomalaiseksi tähdeksi” sillä perusteella, että sitä esiintyy lähes yksinomaan keskiaikaisen Turun hiippakunnan alueella.<sup>19</sup> Suomen keskiaikaisista kivikirkkoista Pernajassa, Porvoossa, Pyhtäässä, Sipoossa, Maariassa ja Taivassalossa sekä Turun tuomiokirkossa on yksi tai useampi 28-jakoinen tähtiholvi. Helsingin pitäjän kirkossa ollut 28-jakoinen tähtiholvi ei ole säilynyt. On mahdollista, että myös Vehkalahden kirkossa on ollut tällainen holvi. Lisäksi vastaava holvityyppi löytyy Riian Pyhän Pietarin kirkon pohjoislaivasta sekä Tallinnan Pyhän Olavin kirkon keskilaivasta.<sup>20</sup>

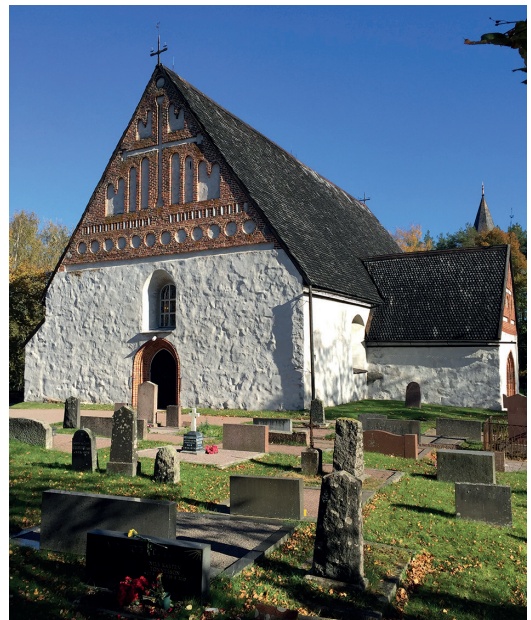
Kuva 3. Pernajan kirkon runkokuoneen päätykolmion ulkopinnassa ei ole kattotuoleja. Lännenpuoleisessa päätykolmiossa on koristeellinen, Itä-Uudenmaan kirkkoille tyypillinen tiilimuuraus. Kuva: Marko Huttunen.

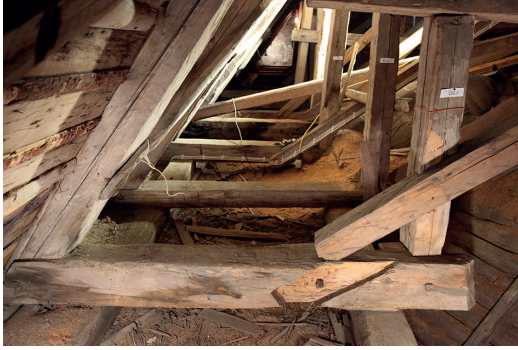
▲▲ Kuva 8. Näkymä etelän puoleiselta konttikäytävältä länteen päin. Katkaistut alapaarteet lepäävät ulomman ja sisemmän jalasparrun päällä. Jalasparrujen välissä ei ole täyttöä. Joka kolmannen kattotuolin alapaarre on tehty järeämmästä puutavarasta kuin muut alapaarteet. Kuva: Mia Puranen.

Muurin harjalla olevien kahden jalasparrun väliä ei ole täytetty muurauksella. Tämä on tyypillistä alapaarteellisen kattotuolin tapauksessa, jossa ei ole tarvinnut huomioida sivusuuntaisia kuormia: jalasparuille

Kirkon runkokuoneen jänneväli on tasalaipiorakenteelle huomattava. Alapaarteista joka kolmas oli tehty erityisen järeästä puutavarasta, mutta muut alapaarteet olivat verrattain hoikkia. Hoikat alapaarteet oli tuettu kukin kolmella pystysuoralla ripustussoirol-

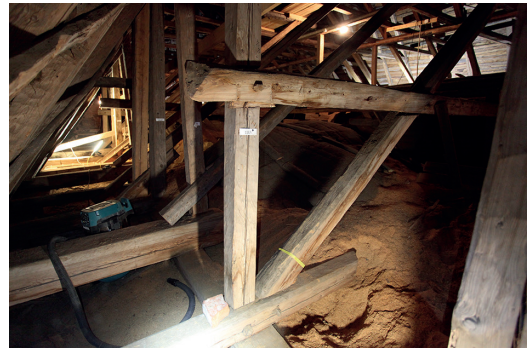
▲▲ Kuva 10. Alapaarteiden katkaisemisen yhteydessä kattotuoleja vahvistettiin vastakkaiset konttipuut yhdistävällä vetoparrulla. Liitosten pitkiksi jätetyt tammitapit poikkevat puulajiltaan kattorakenteen muusta puutavarasta. Kuva: Mia Puranen.

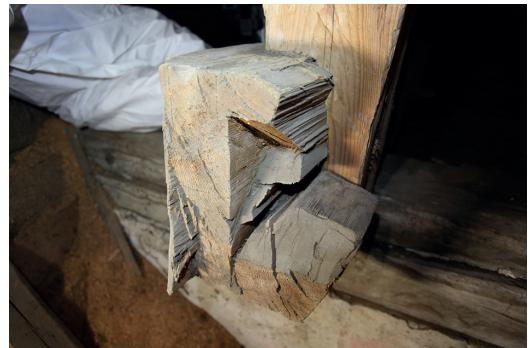
▲ Kuva 11. Satoja kiloja painavat alapaarteet jouduttiin katkaisemaan ja poistamaan hankalassa asennossa työskennellen. Tämä näkyy katkaisupintojen veistojäljessä ja alapaarteiden pudotessa aiheutuneissa repeämissä. Kuva: Pauliina Saarinen.
